# 土木設計業務事例

土木設計シリーズ

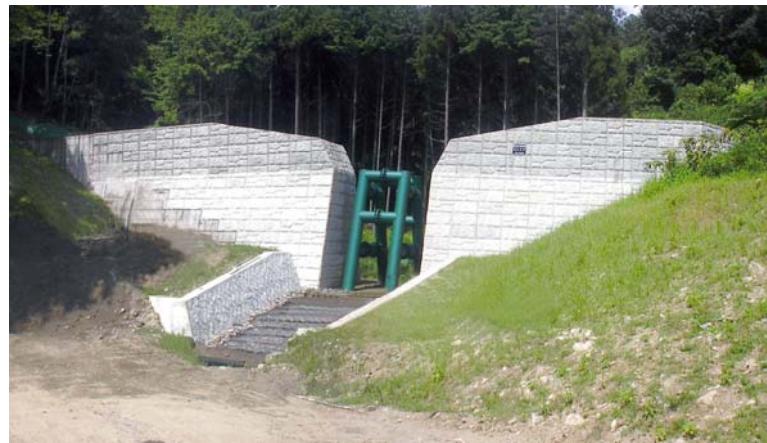
名称 透過型砂防堰堤工

設計内容 コンクリート堤体のスリットに鋼製フレームを設置した透過型ダムである。景観を考慮した割石模様の化粧版型枠が特徴である。また、基礎部の高透水対策として ISM 工法を採用した。ISM とは現地河床砂礫とセメントミルクを現位置で攪拌混合し高強度の混合体を形成する工法で、関西では初の試みになった。

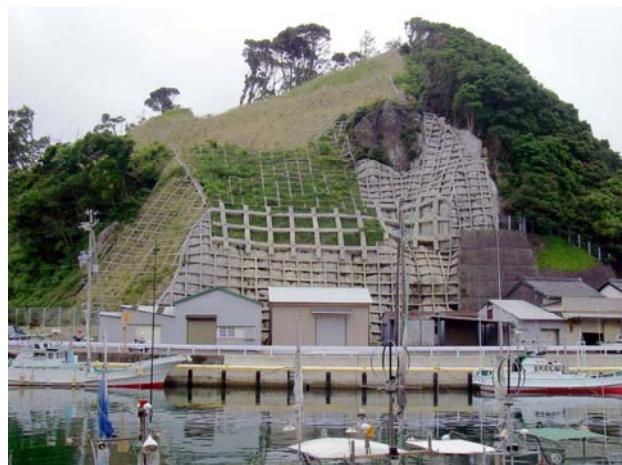
名称 地すべり対策工+急傾斜地対策工

設計内容 一期工事:地すべり対策工として頭部排土工を採用する。来るべき東南海地震に備え、高台の小段幅を広げて、津波避難場所としても兼用させたことが特徴である。

二期工事:後に正面の急傾斜地に変状が生じ、法枠、アンカー付法枠を採用する。

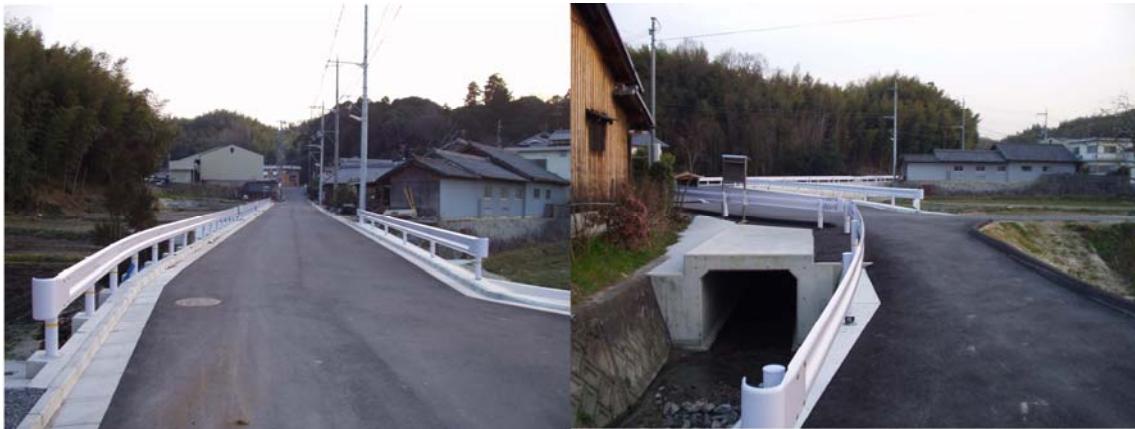
名称 町道改良設計  
完成年度 平成 16 年度  
発注者名 木津川市(旧木津町)  
設計内容 現状幅 3m 程度道路を幅 7.5m まで拡幅する計画である。片側は民家が建ち並ぶためコントロールポイントとした。拡幅は反対側の水路をカルバートに付け替え、道路断面内に取り込んだ形で計画した。

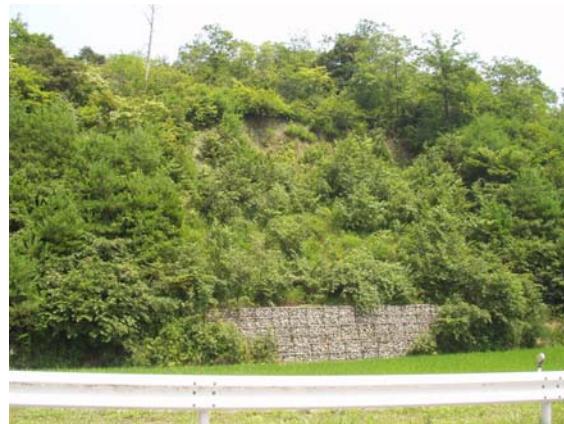
名称 圃場法面安定対策工  
完成年度 平成 10 年度  
発注者名 近畿農政局 丹後開拓建設事業所  
設計内容 圃場造成に伴う切土によって生じた崩壊対策である。熱水変質により白色化した弱層を含む地山を補強するロックボルト工を主工法とし、斜面には、土留めとして、大型カゴ枠を設置した。当現場は「丹後あじわいの郷」の玄関口の真横に立地するため、周辺環境との緑の調和が要求された。

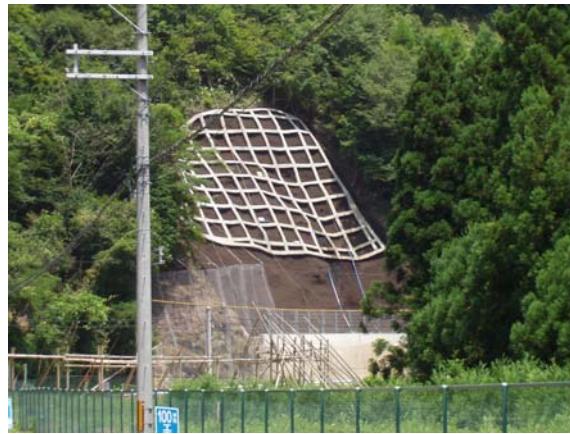
名称 道路災害斜面復旧対策工  
完成年度 平成 16 年度  
発注者名 京都市  
設計内容 豪雨によって生じた自然斜面の崩壊対策である。ロックボルトを併用した法枠工を採用した。工事直後の撮影ため、植生はまだ育っていない。

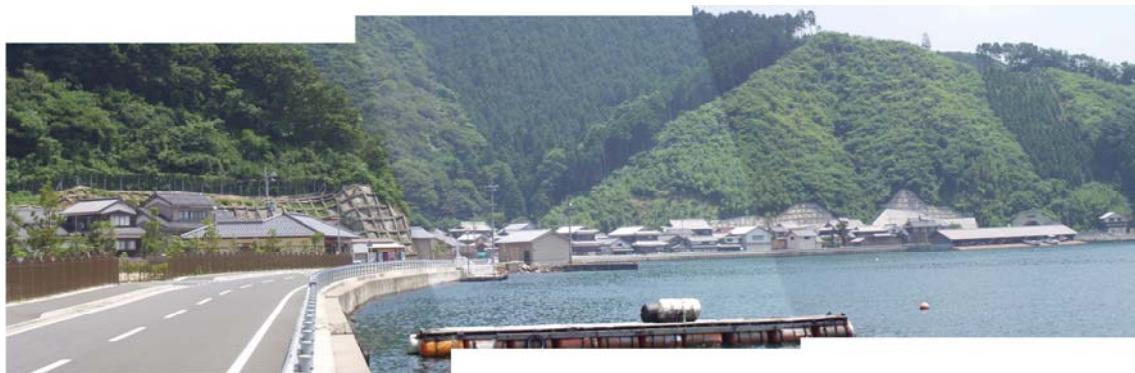
名称 急傾斜地崩壊対策工(舞鶴市千歳地区)  
完成年度 平成 18 年度  
発注者名 京都府  
設計内容 舞鶴湾に面した美しい漁村の背後山地の山裾部に急傾斜地崩壊対策工を計画した。工種はもたれ式擁壁、重力式擁壁、法枠、ロックボルト付き法枠、アンカー付き法枠と様々である。工事は平成 9 年～平成 18 年の長期にわたり実施された。

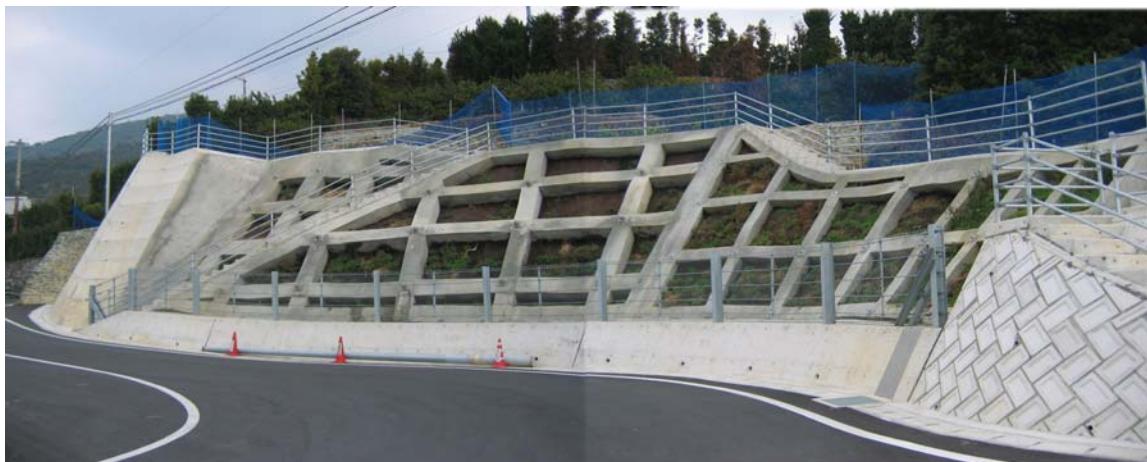
名称 切土のり面対策工（アンカーアー+吹付のり枠工）  
完成年度 平成 18 年度  
発注者名 八幡浜市  
設計内容 道路改良に伴う切土によって発生した地すべり対策工としてアンカーアーを採用する。  
切土のり面は全体にルーズな崩積土層が分布する。  
地すべりブロック外（写真右側半分）は切土補強土工を採用する。  
坂路から左側のところは受圧板として GRASP 工法を採用する。

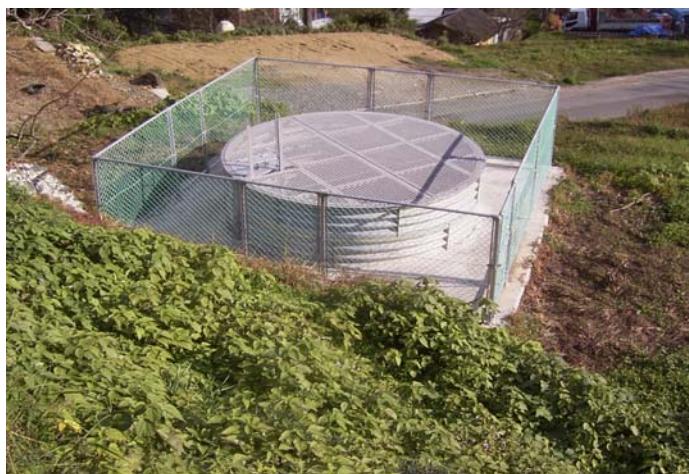
名称 集水井工（地すべり防止区域「佐賀畑」地区）  
完成年度 平成 17 年度  
発注者名 愛媛県  
設計内容 地すべり防止工として地下水排除工である集水井工を採用した。  
集水井工：径 3.5m、深度 9.5m  
集水ボーリング工： $\phi 90\text{mm}$ 、 $\Sigma L=444\text{m}$ 、 $\Sigma N=12$  本  
排水ボーリング工： $\phi 135\text{mm}$ 、 $L=77\text{m}$  にわたり実施された。
